VIN: **WBAKS610200J90711**

Marka: **BMW**

Model: **X5 XDRIVE40D 3.00**

Data wygenerowania raportu: 2019-02-22 17:04:40 UTC +0100

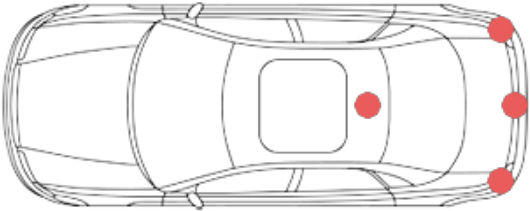
ODNOTOWANO SZKODĘ NA POJEŹDZIE Kraj: POLSKA Rezultat: USZKODZENIE NADWOZIA Miejsce uszkodzenia: Tył, Lewy tył, Prawy tył, Centralna część Kwota: 30000 - 50000 PLN
2018-02

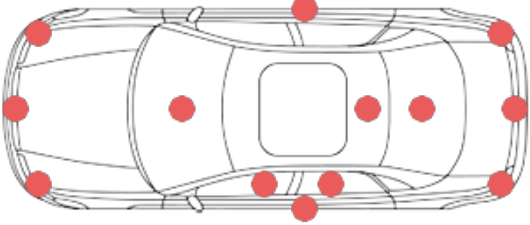
USZKODZENIE SZYB

USZKODZENIE WNĘTRZA	ODNOTOWANO SZKODĘ NA POJEŹDZIE Kraj: POLSKA Rezultat: USZKODZENIE SZYB, USZKODZENIE WNĘTRZA, USZKODZENIE NADWOZIA Miejsce uszkodzenia: Przód, Prawy przód, Lewy przód, Lewa strona, Prawa strona, Tył, Lewy tył, Prawy tył, Centralna część, Przednia szyba Kwota: > 50000 PLN
2015-09

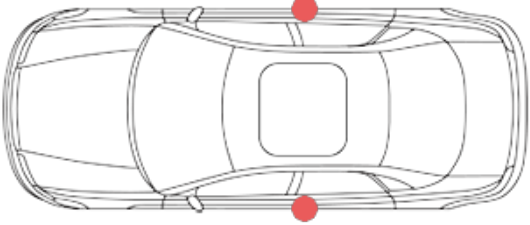
ODNOTOWANO SZKODĘ NA POJEŹDZIE Kraj: POLSKA Rezultat: USZKODZENIE NADWOZIA Miejsce uszkodzenia: Lewa strona, Prawa strona Kwota: 1000 - 1250 PLN
