Ocena stanu technicznego pojazdu

marka HYUNDAI
model 120
kraj pochodzenia PL
VIN ULHBAS1PAE2R259488
rodzaj nadwozia H3
pojemność 1200 cm³
kolor BIAŁY
liczba drzwi 5
skrzynia biegów MANUAL
norma emisji spalin EURO5
pojazd objęty gwarancją TAK/NIE*

MARKA: <i>Hyundai</i>	NR REJESTRACYJNY: <i>WE 9866-V</i>	LICZNIK: <i>128 943</i>
MODEL: <i>i20</i>	DATA OGLĘDZIN: <i>26.05.2018</i>

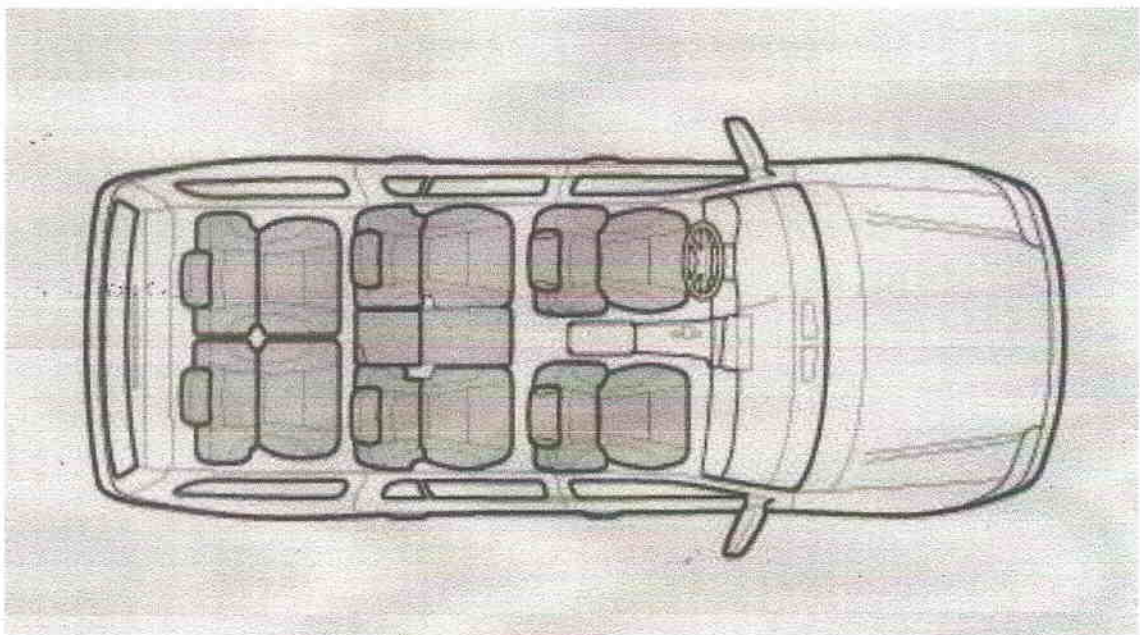
Opis zużycia wnętrza: zarysowania (x), braki (-), plamy (p), dziury (o)

Stan tapicerki: brach ozwo pniek/fuszej zuzyciu
