Ocena stanu technicznego pojazdu

wykonana dnia 05.06.2018 dla :

AUTAKRAJOWE.COM.PL

marka RENAULT
model MEGANE
kraj pochodzenia PL
VIN VFAKZ0R0251911513
rodzaj nadwozia B17E4
pojemność 1461 cm³
kolor KOUBI
liczba drzwi 5
skrzynia biegów MANUAL
norma emisji spalin EURO5
pojazd objęty gwarancją TAK / NIE*

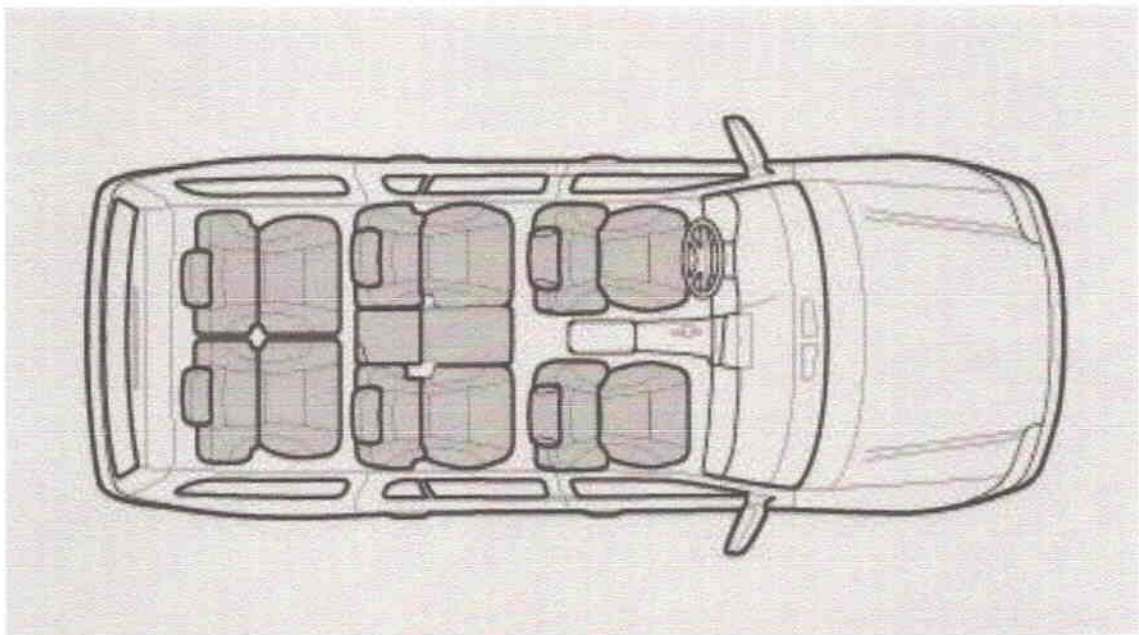
Opis zużycia wnętrza: zarysowania (x), braki (-), plamy (p), dziury (o)

Stan tapicerki: ... brak owal, pęknięcie, uszkodzenie 2017/04
