NIEZALEŻNY SPECJALISTA SAMOCHODOWY w ŁODZI
Jakub Szczepański

Ocena stanu technicznego pojazdu

marka OPEL
model COMBO
kraj pochodzenia PL
VIN WOLGUYC1AG9571607
rodzaj nadwozia VAN
pojemność 1248 cm³
kolor BIAŁY
liczba drzwi 5
skrzynia biegów MANUAL 5B
norma emisji spalin EURO5
pojazd objęty gwarancją TAK / NIE*

MARKA: Opel	NR REJESTRACYJNY: WE 149KT	LICZNIK: 65683
MODEL: Combo	DATA OGLĘDZIN: 15.03.2018

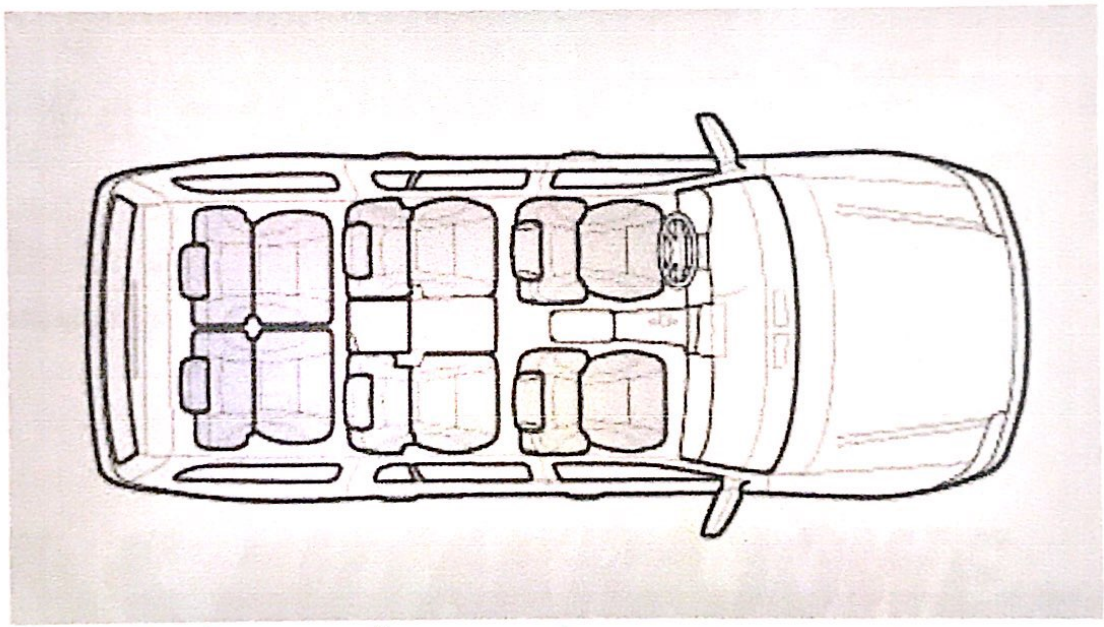
Opis zużycia wnętrza: zarysowania (x), braki (-), plamy (p), dziury (o)

Stan tapicerki: brak oznak ponadnormatywnego zużycia
