Ocena stanu technicznego pojazdu

wykonana dnia 21.03.2018 **dla :**

marka VOLKSWAGEN
model PASSAT
kraj pochodzenia PL
VIN WVWZZZ3CZEE167414
rodzaj nadwozia KOMBI
pojemność 1968 cm3
kolor ZŁOTY
liczba drzwi 5
skrzynia biegów MANUAL 6B
norma emisji spalin EURO5
pojazd objęty gwarancją TAK / NIE*

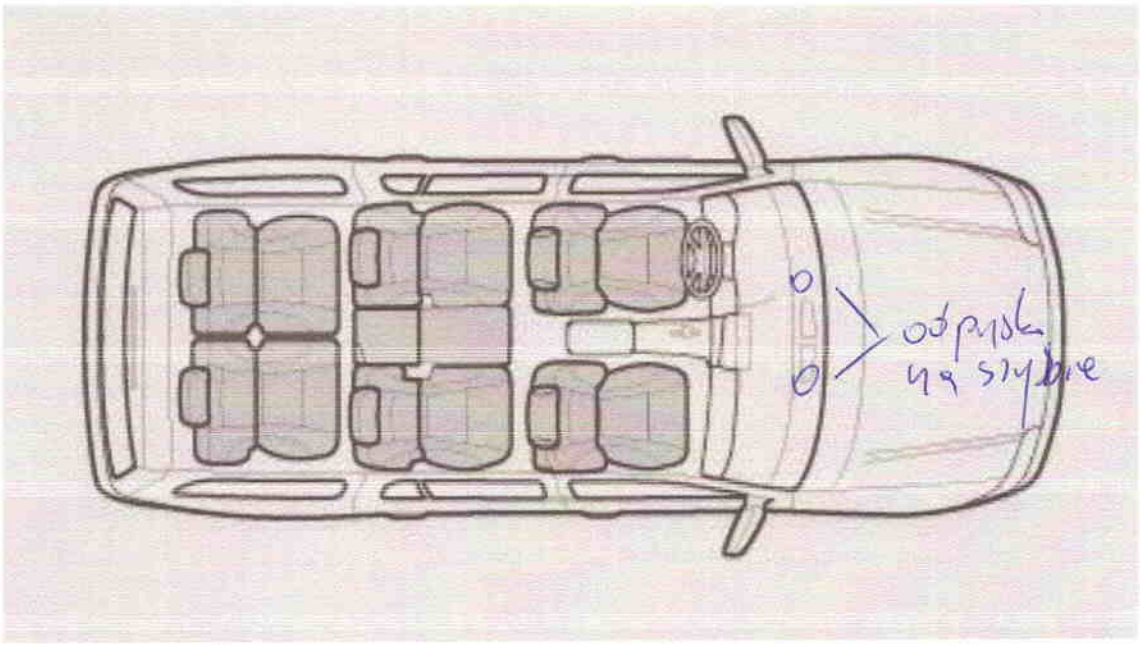
Opis zużycia wnętrza: zarysowania (x), braki (-), plamy (p), dziury (o)

Stan tapicerki: brak oznak poważniejszego zużycia
