Ocena stanu technicznego pojazdu

wykonana dnia 17 05 2018 **dla :**

marka TOYOTA
model AVENSIS
kraj pochodzenia PL
VIN SB1ED76L40E112909
rodzaj nadwozia KOMBI
pojemność 1998 cm 3
kolor CZARNY
liczba drzwi 5
skrzynia biegów MANUAL
norma emisji spalin EURO5
pojazd objęty gwarancją TAK / NIE*

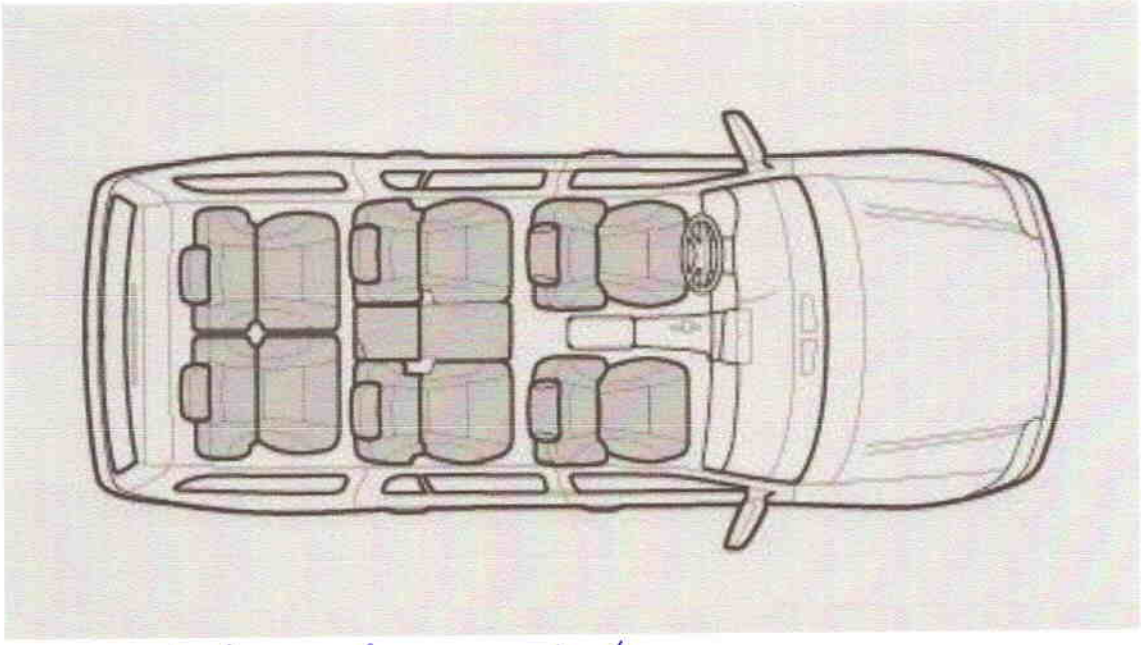
Opis zużycia wnętrza: zarysowania (x), braki (-), plamy (p), dziury (o)

Stan tapicerki: brak osłon przedniego czujnika .....
